**VERKENNEND
(ASBEST)BODEMONDERZOEK
VOLGENS NEN 5740 EN NEN 5707
UITERWEG 227 TE AALSMEER**

Opdrachtgever : Architectenburo R.J. Pannekoek B.V.
T.a.v. Dhr. R. Pannekoek
Hadleystraat 55
1431 SL Aalsmeer

Projectnummer : ANL24-9252
Periode onderzoek : Juli 2024
Datum rapportage : 20 augustus 2024

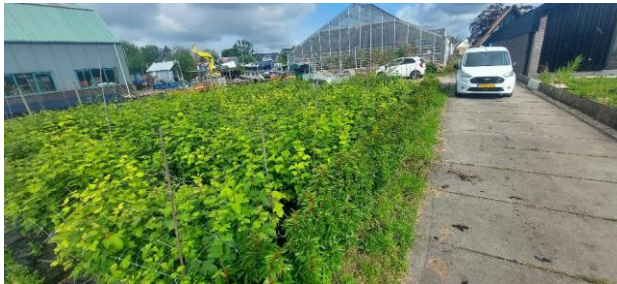
Foto 1: Onderzoekslocatie vanuit zuidwesthoek richting het noorden. Kas blijft behouden. Pad (rechts) behoort niet tot de locatie.

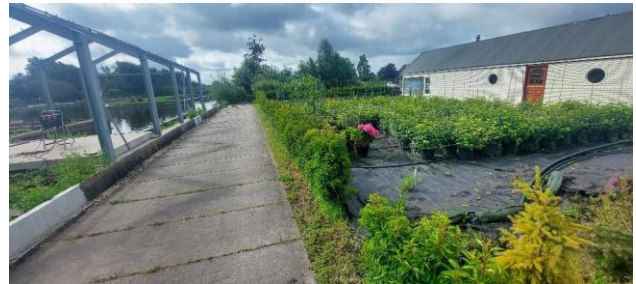
Foto 2: Onderzoekslocatie vanuit noordelijke hoek richting het zuiden. Opslag van planten in potten op worteldoek. Pad en stellage (links) behoren niet tot de locatie.

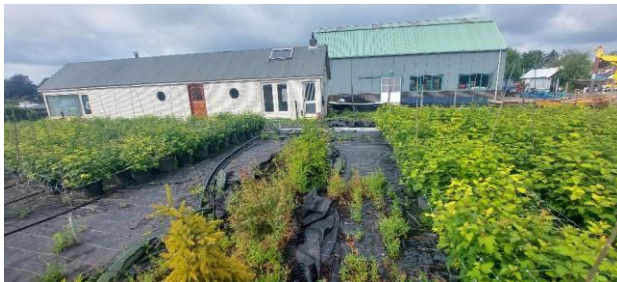
Foto 3: Oostgrens locatie richting het westen. Bestaande woonark wordt verwijderd. Opslag van planten in potten op worteldoek.

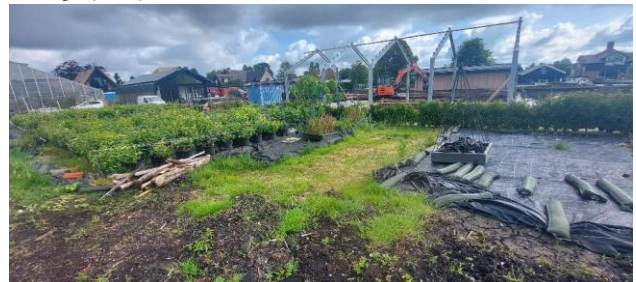
Foto 4: Locatie vanuit zuidelijke hoek richting het noorden. Opslag van planten in potten op worteldoek. Kas (links) blijft behouden. Pad en stellage behoren niet tot de locatie.

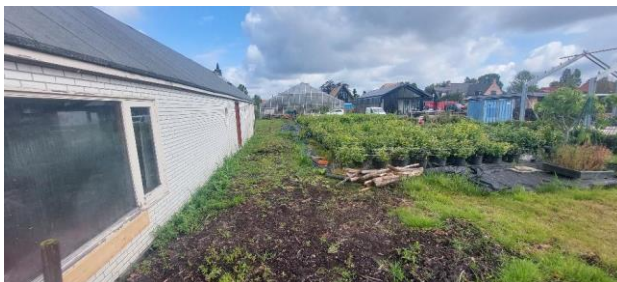
Foto 5: Locatie vanuit zuidelijke hoek richting het noordwesten. Opslag van planten in potten op worteldoek. Bestaande woonark wordt verwijderd.

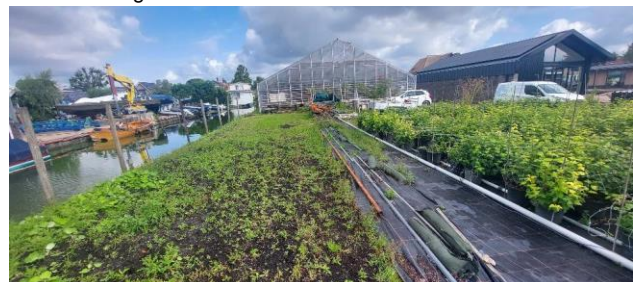
Foto 6: Westgrens locatie richting het noorden. Opslag van planten in potten op worteldoek. Kas blijft behouden.

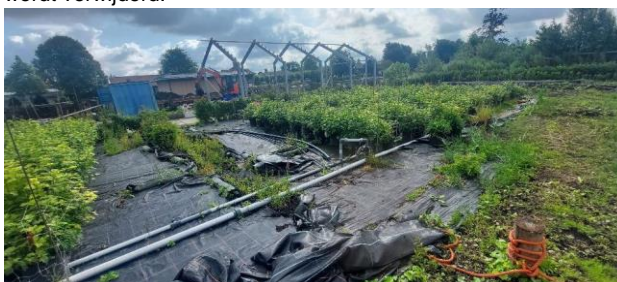
Foto 7: Onderzoekslocatie vanuit noordwesthoek richting het zuidoosten. Opslag van planten in potten op worteldoek. Pad en stellage behoren niet tot de locatie.

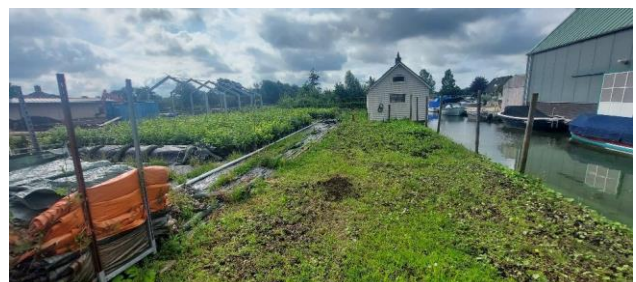
Foto 8: Onderzoekslocatie vanuit noordwesthoek richting het zuiden. Opslag van tuinmateriaal en planten in potten op worteldoek. Bestaande woonark wordt verwijderd.

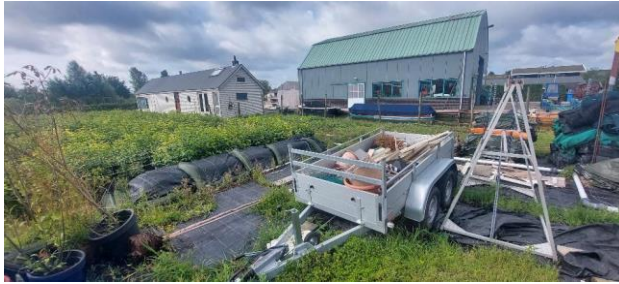
Foto 9: Locatie vanuit noordoosthoek richting het westen. Opslag van tuinmateriaal en planten in potten op worteldoek. Bestaande woonark wordt verwijderd.

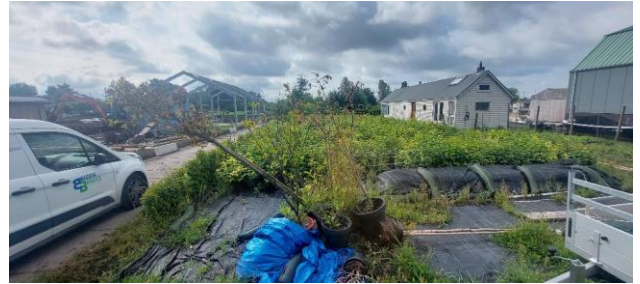
Foto 10: Locatie vanuit noorden richting het zuiden. Opslag van tuinmateriaal en planten in potten op worteldoek. Bestaande woonark wordt verwijderd. Pad en stellage (links) behoren niet tot de locatie.

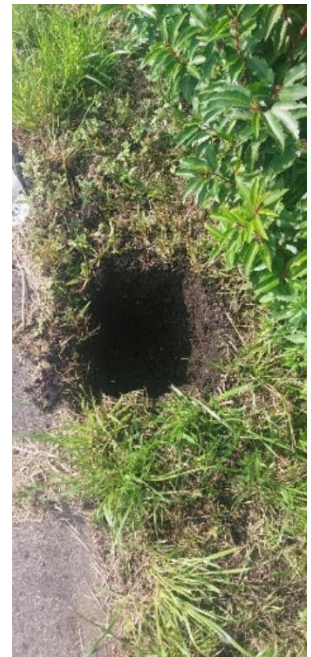
Foto 14: Asbestinspectiegat 04

De sterk verhoogde gehalten aan koper, nikkel, zink en lood in de bovengrond, ter plaatse van boring 04, geven aanleiding tot het uitvoeren van een nader bodemonderzoek. Middels het nader bodemonderzoek dient de omvang (verticaal en horizontaal) en de spoedeisendheid van de verontreiniging bepaald te worden.

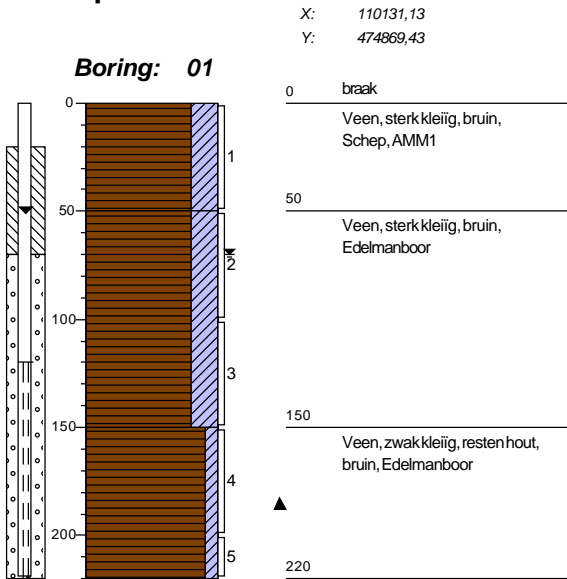
Boorprofielen

Ter plaatse van de onderzoekslocatie zijn de veldwerkzaamheden voor het verkennend bodem- en asbestonderzoek gecombineerd. In totaal zijn 8 gecombineerde boringen en inspectiegaten verricht. Boringen 02 t/m 04 en 06 t/m 08 zijn tot 0,5 m-mv, boring 05 is tot 2,0 m-mv en boring 01 is tot 2,2 m-mv verricht. Hiervan is boring 01 afgewerkt met een peilbuis (filterstelling 1,2-2,2 m-mv). De grondwaterstand bevond zich op 0,51 m-mv (d.d. 25 juli 2024).
